360度全周画像検査装置

# ULTRAVIEW-RevOne

ねじだけじゃない！回転しながら全周検査！圧倒的コンパクト！

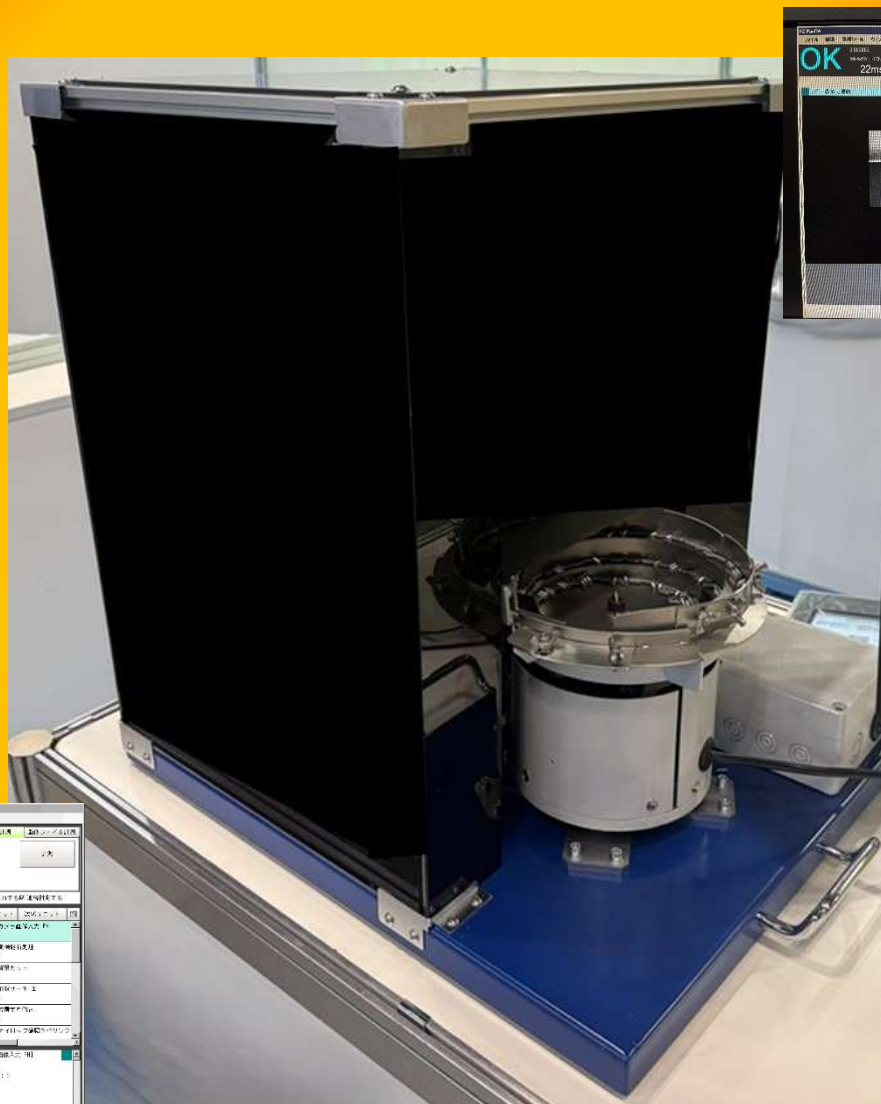
省スペースで場所を選ばない！  
段取り替え、設定も簡単！  
360度全周検査が可能！

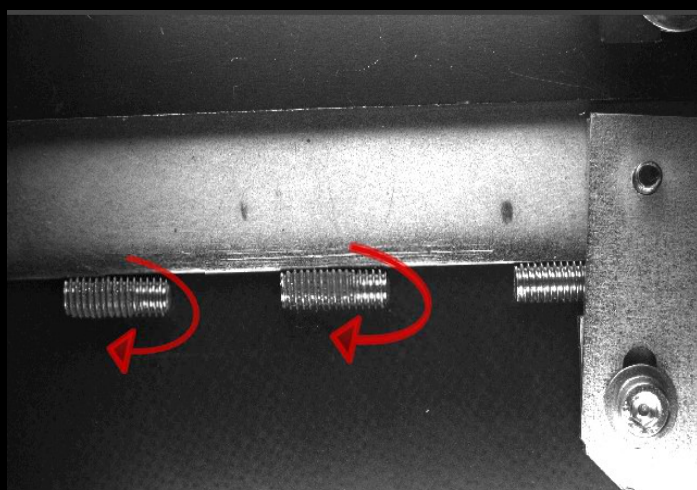
ワークが自転しながら進んでいくことで、回転しながらの検査が可能になっています。

画面内にワークが複数個入っても、個々に検査が可能です。
